**DEKPROJEKT s.r.o.**  
Zakázka číslo: 2019-005317-ToJ

Odborný posudek

## **Odborné posouzení stavu kontaktního zateplovacího systému včetně koncepčního návrhu nápravných opatření**

Bytové domy  
Langrova 1207/1b  
627 00 Brno-Slatina

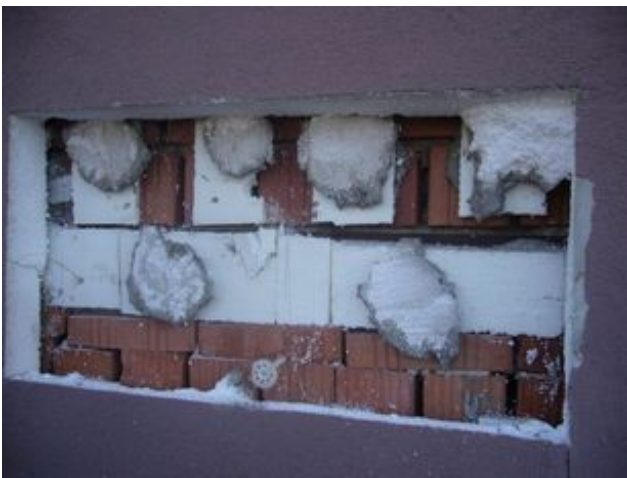
foto/1/ Pohled na provedenou sondu S1

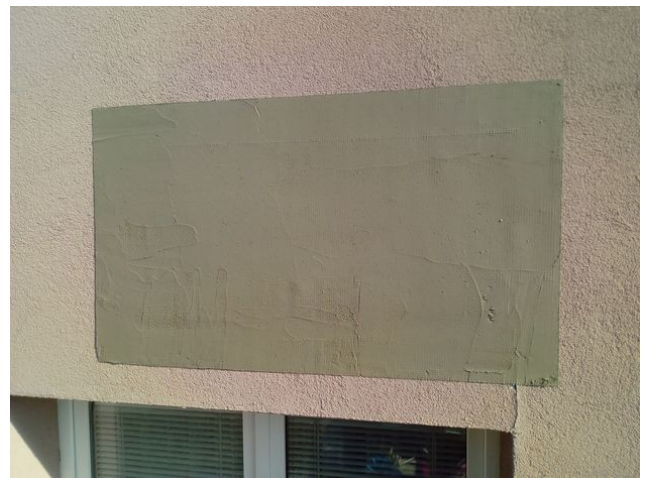
foto/2/ Pohled na zapravenou sondu S1

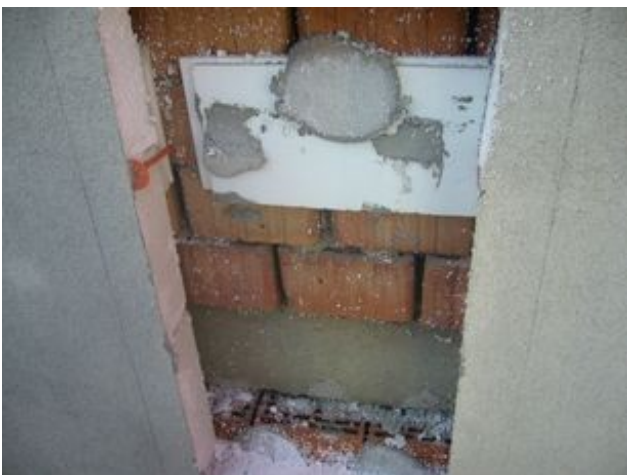
foto/3/ Pohled na provedenou sondu S2

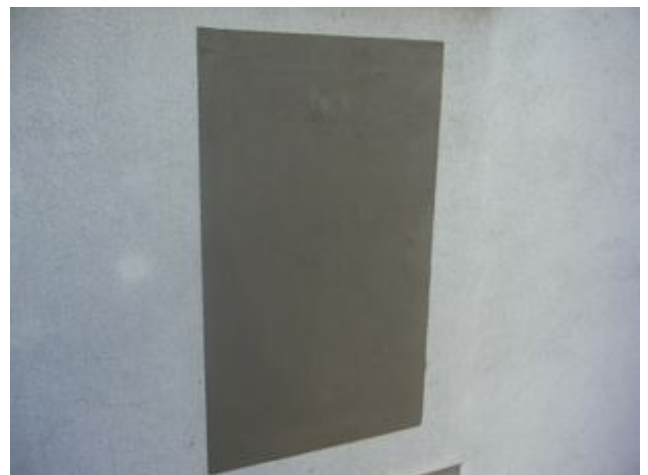
foto/4/ Pohled na zapravenou sondu S2

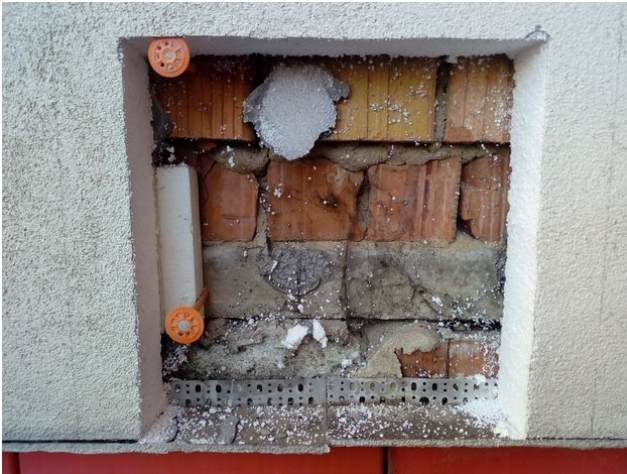
foto/5/ Pohled na provedenou sondu S3

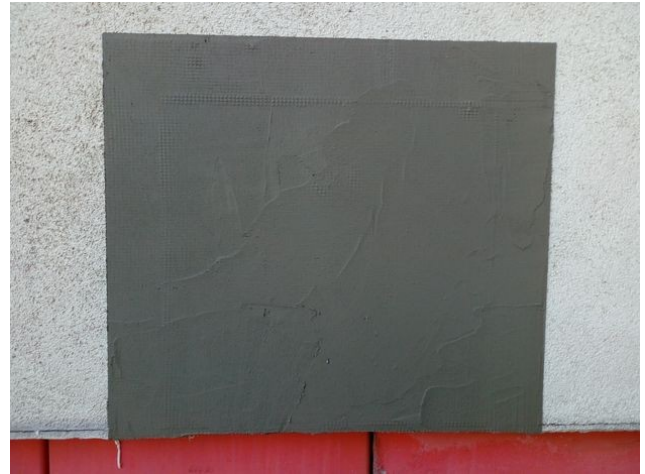
foto/6/ Pohled na zapravenou sondu S3

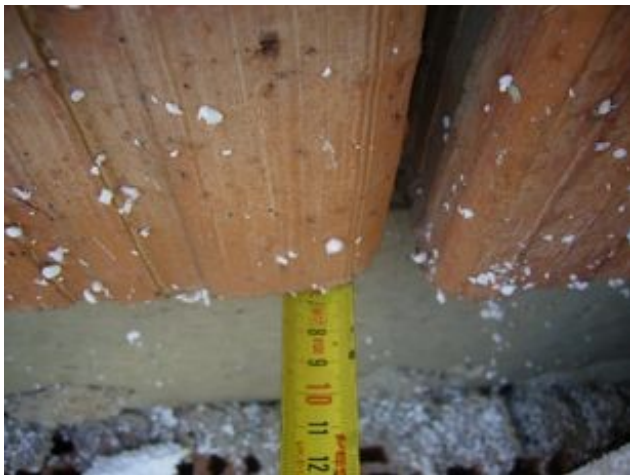
Podklad zateplovacího systému tvoří převážně příčně děrované keramické tvarovky. V místech sond dosahuje odchylka rovinnosti tohoto podkladu až k hodnotám 70 mm. Tato nerovinnost je kompenzována přířezy expandovaného polystyrenu v různých tloušťkách, které jsou k podkladu přilepeny lepicí hmotou na silikátové bázi. V podkladu je dále patrná výrazná mezerovitost mezi jednotlivými tvarovkami. Šířka mezer dosahuje až 25 mm.

foto/7/ Pohled na nerovinnost podkladu

**Odchylka rovinnosti stávajícího podkladu lokálně dosahuje až k 70 mm. Maximální povolená odchylka rovinnosti je 20 mm/m, v případě nesplnění rovinnosti je zapotřebí podklad vyrovnat omítkou. Oprava rovinnosti je chybně nahrazena podlepením tepelným izolantem. Tento způsob vyrovnání je chybný z důvodu nedostatečné soudržnosti s podkladem a nedosažení požadované funkčnosti zateplovacího systému. Hlavním důvodem, proč vyrovnávání tepelným izolantem je**

zakázáno, je navýšení tloušťky izolantu, který způsobuje zkrácení kotvící délky hmoždinky v podkladu a následně může způsobit sesunutí izolačních desek.

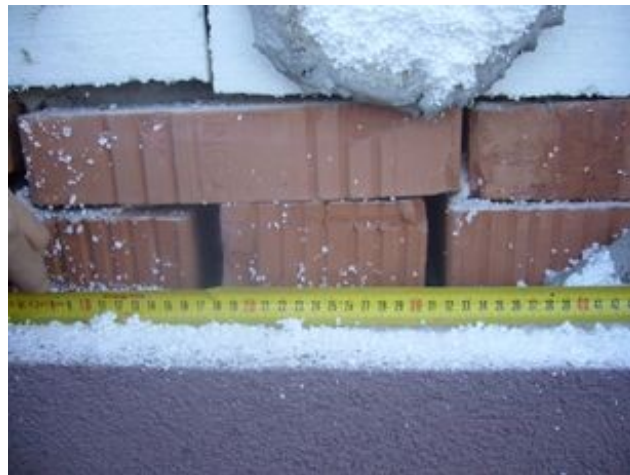
foto/8/ Pohled na spáry mezi jednotlivými tvarovkami

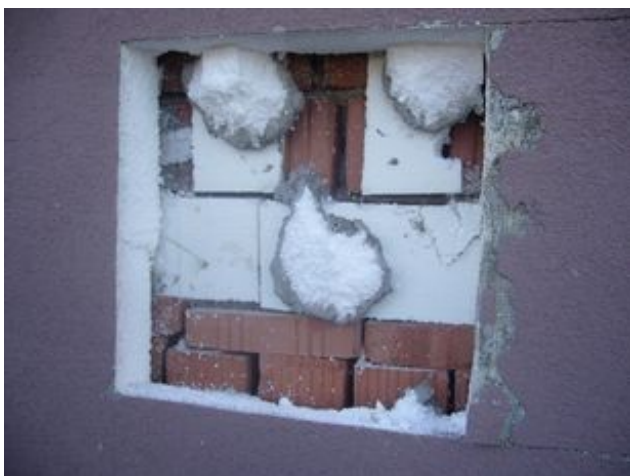
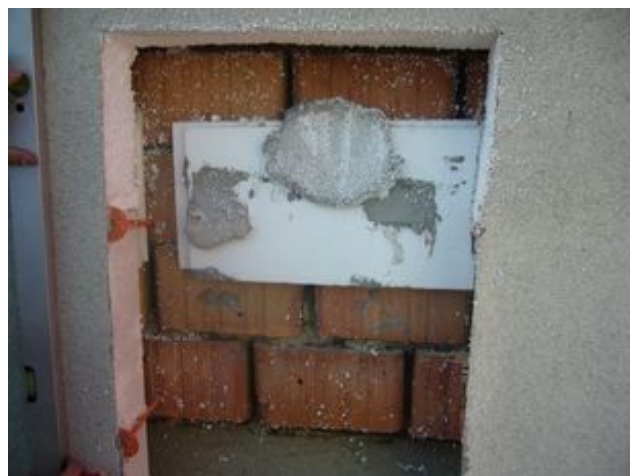
foto/9/ Pohled na vyrovnání podkladu pomocí tepelného izolantu

foto/10/ Pohled na vyrovnání podkladu pomocí tepelného izolantu

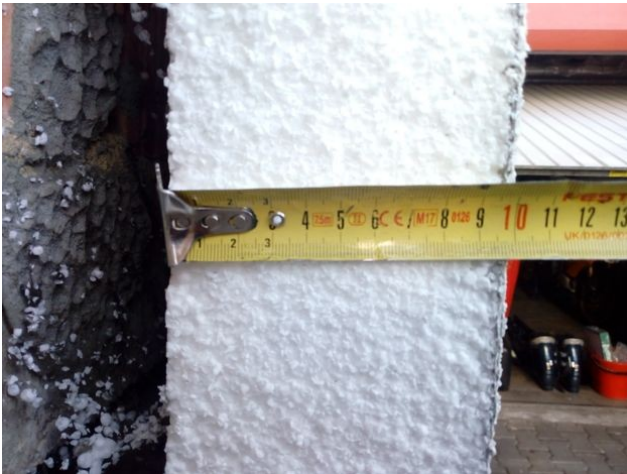
Fasáda objektů je v celé ploše zateplena tepelnou izolací z desek expandovaného polystyrenu o rozměru 1000 x 500 mm a v tloušťce 100 mm. Desky tepelné izolace jsou kladeny na vazbu pouze lokálně. V místech okenních otvorů nejsou použity tzv. hokejky (úprava tepelného izolantu do tvaru L) a vznikají tak nepřípustné vodorovné a svislé spáry. V rozích u výplní otvorů bylo zjištěno křížení spár tepelné izolace ve vzdálenostech menších než 100 mm od rohů výplní otvorů. Vazby tepelného izolantu jsou patrné převážně v zimním období, kdy dochází k prokreslování spár tepelného izolantu. Místy se mezi deskami vyskytují spáry.

foto/11/ Pohled na tloušťku tepelného izolantu

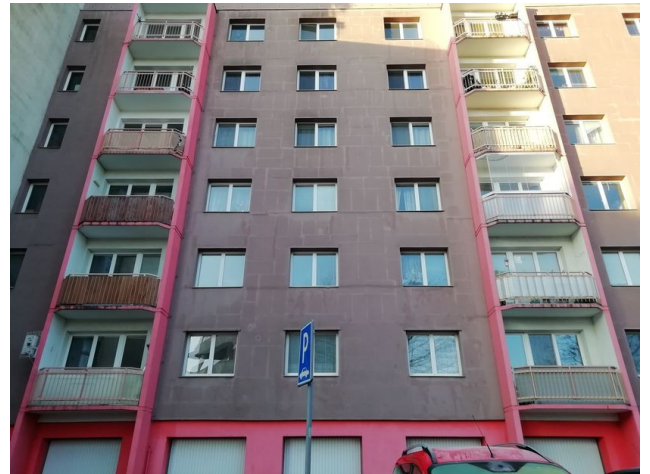
foto/12/ Pohled na prokreslování spár tepelného izolantu a jeho patrné vazby

**Netěsné spáry mezi tepelně izolačními deskami tvoří nehomogenity v tepelném a vlhkostním toku, což způsobuje prokreslování spár v povrchové vrstvě. V zimních měsících mohou ve finální vrstvě (omítce) vznikat v těchto vykreslených spárách trhliny.**

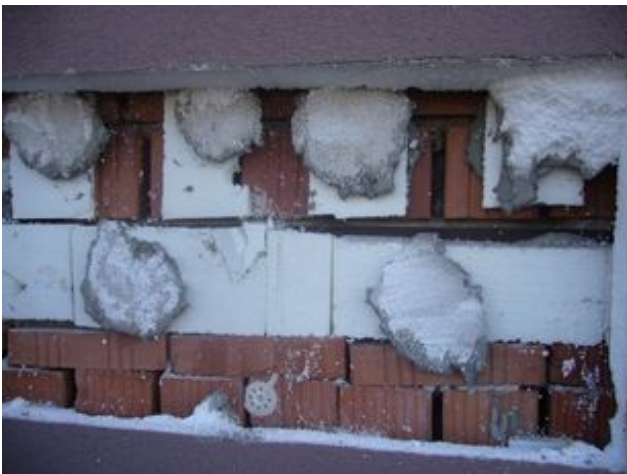
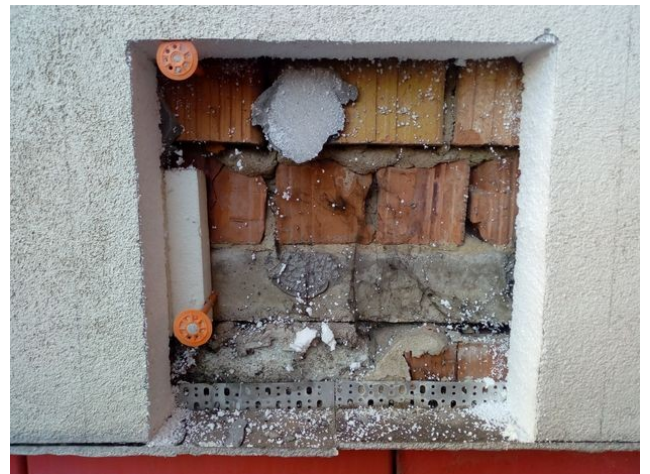
Jednotlivé desky tepelné izolace jsou lepeny pouze pomocí vnitřních terčů lepidla. Lepené spoje tvoří u desek max. cca 20 % plochy. Při demontáži desek tepelné izolace vykazoval lepený spoj nedostatečnou únosnost s podkladem – docházelo ke snadnému odtržení lepidla od podkladu. Lepicí hmota na rubu desek tepelné izolace ve většině případů nekoresponduje s umístěním kotevního prvku (kotevní prvek procházel mimo nanesenou lepicí hmotu). Desky tepelné izolace jsou lokálně lepeny pomocí terčů v místech vyrovnání podkladu pomocí další vrstvy tepelného izolantu.

foto/13/ Pohled na princip lepení tepelného izolantu

foto/14/ Pohled na princip lepení tepelného izolantu

Způsob lepení desek tepelné izolace nerespektuje doporučení ČSN 73 2901 ani technologické předpisy dodavatele systému, ve kterých je uveden požadavek na lepení desek tepelné izolace z EPS lepidlem nanášeným ve formě pásu po celém obvodu desky a zároveň uprostřed desky ve formě terčů (nejméně třech na jednu desku). Dále je požadováno lepení tepelněizolační desky z EPS na minimálně 40% plochy. Desky se dále kladou vždy těsně na sraz. Případně vzniklé mezery mezi deskami do 4 mm je možné vyplnit pěnovou hmotou, větší mezery tepelným izolantem. Vyplnění mezer musí být provedeno tak, aby byly mezery vyplněny v celé tloušťce desek. U výplní otvorů je dále předepsáno umísťovat desky tepelné izolace tak, aby křížení jejich spár bylo nejméně 100 mm od rohů těchto otvorů. **Výše popsané požadavky a doporučení nejsou na objektu v celé ploše konstrukce splněny. V místech mezer mezi deskami tepelného izolantu se nachází tepelné mosty, které mohou způsobovat vznik vlhkostních poruch jak v interiéru, tak na ploše fasády objektu.**

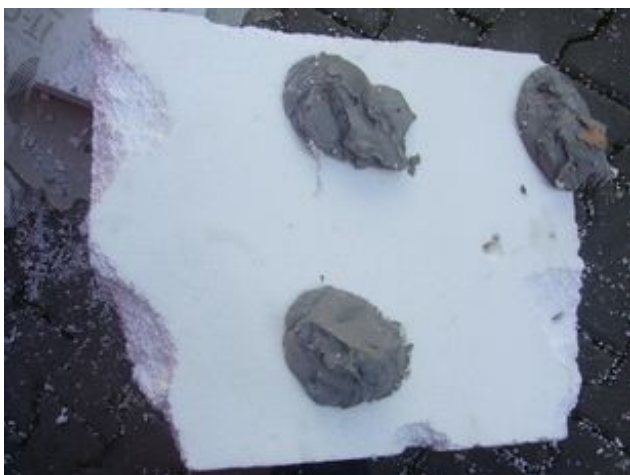
foto/15/ Pohled na patrně nesoudržné terče s podkladem

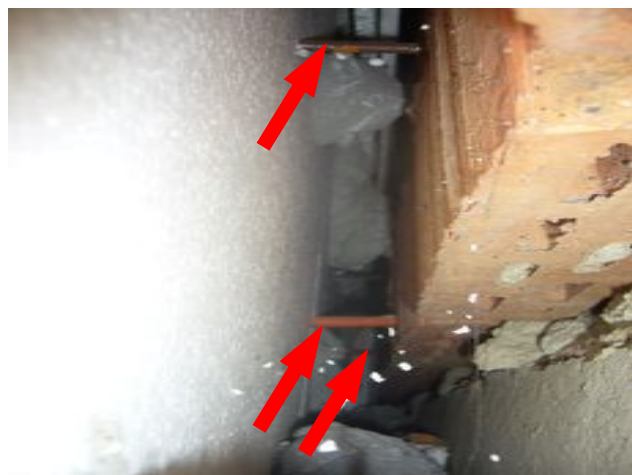
foto/16/ Pohled na umístění kotevního prvku mimo terče

**Dle ČSN 73 2901 se ke kotvení používají hmoždinky s talířem o velikosti min. 60 mm. Kotevní hmoždinky se osazují do styku a do plochy izolačních desek. Výše uvedené není na stávajícím zateplovacím systému splněno.**

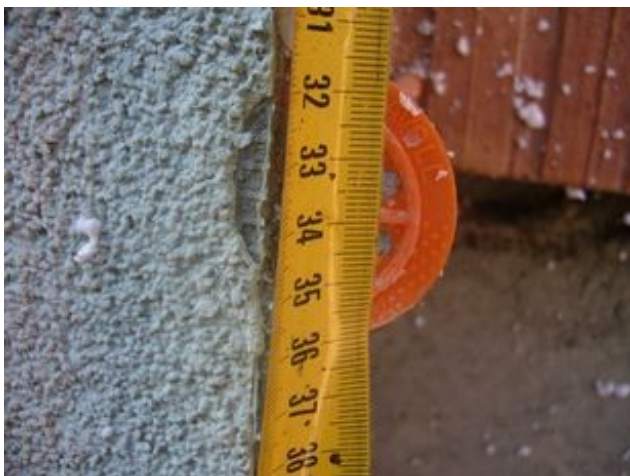
foto/17/ Pohled na průměr talíře hmoždinky

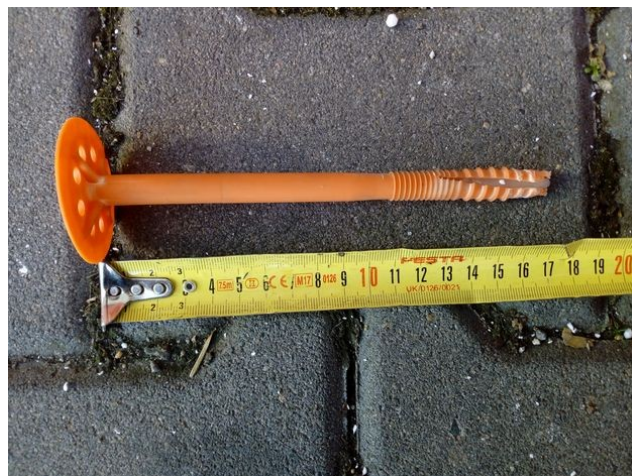
Ke kotvení tepelného izolantu jsou použity zatloukáací plastové hmoždinky s plastovým trnem o délce 170 mm. Průměr talíře hmoždinky je 50 mm. Na předmětném ETICS je použita povrchová montáž hmoždinek. Hmoždinky jsou umístěné do každého rohu desek tepelného izolantu a dále ve spárách v polovině jejich výšky. Některé hmoždinky nebyly soudržné s podkladem a byly uvolněné (volně vytažení rukou). Vlivem nepřípustné rovinnosti a vyrovnávání podkladu dosahuje efektivní kotevní hloubka lokálně méně jak 10 mm.

foto/18/ Pohled na délku hmoždinky

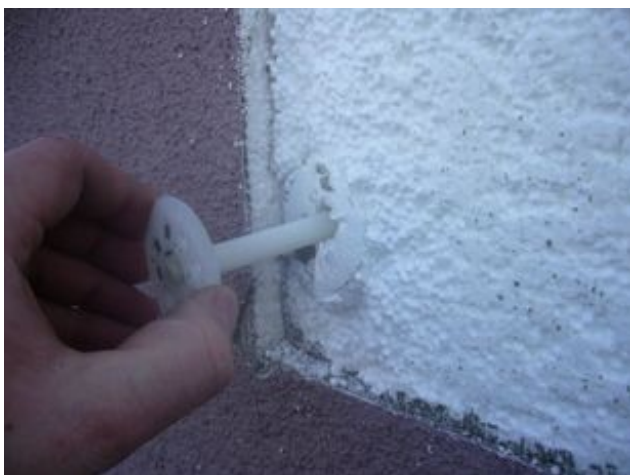
foto/19/ Pohled na uvolněnou hmoždinku

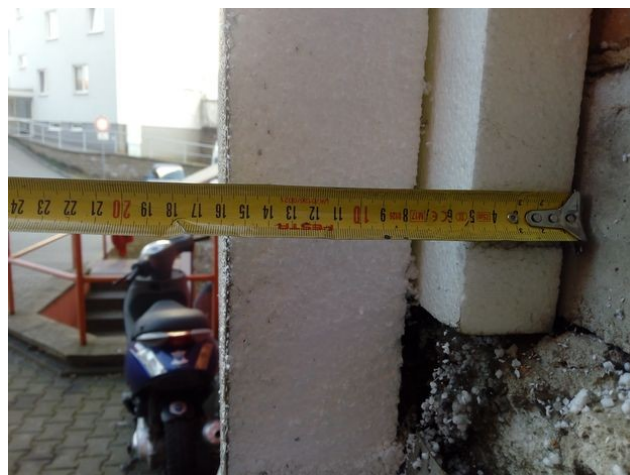
foto/20/ Pohled na lokální tloušťku souvrství ETICS v místě kotvy – efektivní kotevní hloubka &lt; 10 mm

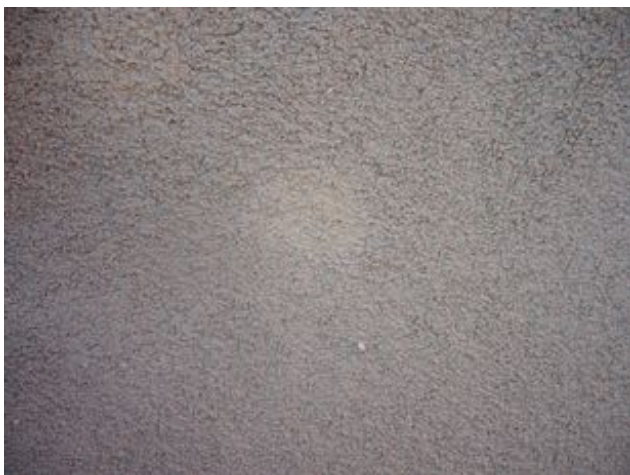
foto/21/ Pohled na povrchovou úpravu ETICS

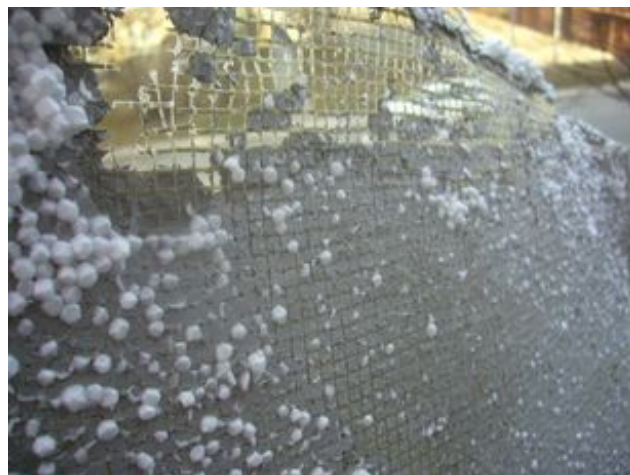
foto/22/ Pohled na výztužnou tkaninu vtačenou do jedné vrstvy základní vrstvy

Provedená základní vrstva ETICS nerespektuje doporučení ČSN 73 2901 ani technologické předpisy dodavatele systému, které předepisují provedení základní vrstvy v celkové tloušťce 2-6 mm (optimální 3-4 mm) a dále provedení výztužné vrstvy (skleněné síťoviny) v celé ploše základní vrstvy. V rozích výplní otvorů je dále potřeba provést diagonální zesilující vyztužení pruhem skleněné síťoviny o rozměrech nejméně 300 x 200 mm. **Vadně provedená tloušťka a výztužná tkanina v základní vrstvě mohou mít za následek vznik trhlin v omítce. Správné provedení základní vrstvy má zásadní vliv na vlastnosti vnějšího souvrství a ovlivňuje životnost systému. Jak se projevuje v daném případě, dochází vlivem špatně provedené základní vrstvy ETICS ke vzniku trhlin, jejichž důsledkem může být zatékání srážkové vody do zateplovacího systému s následnou degradací systému (opadávání povrchových vrstev). Nedostatečné nalepení desek v kombinaci v některých místech s nedostatečnou tloušťkou základní vrstvy může způsobit statické poruchy ETICS.**

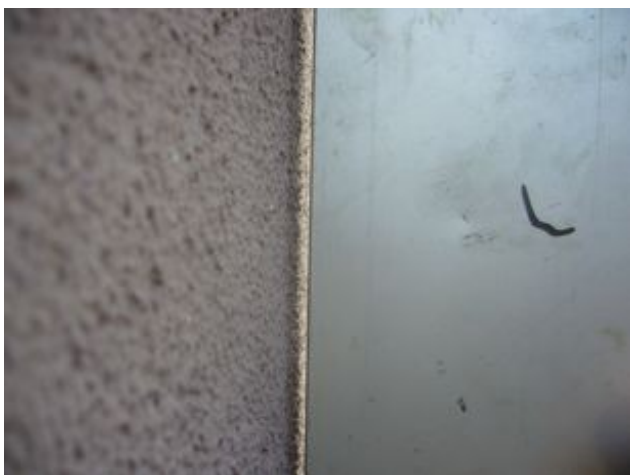
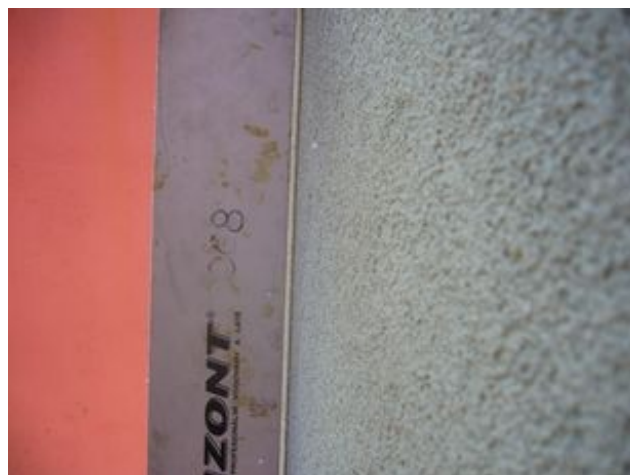
foto/23/ Pohled na nerovinnost finálního povrchu

foto/24/ Pohled na nerovinnost finálního povrchu

Odchylka rovinnosti finálního povrchu dosahuje k hodnotám až 8 mm. Při nedodržení rovinnosti může docházet k rozdílnému namáhání a následnému praskání výztužné tkaniny a základní vrstvy. Dle ČSN 73 2901 je požadavek na rovinnost základní vrstvy určen především druhem omítky. Doporučuje se, aby hodnota rovinnosti na délku jednoho metru nepřevyšovala hodnotu dopovídající velikosti maximálního zrna omítky zvýšenou o 0,5 mm.

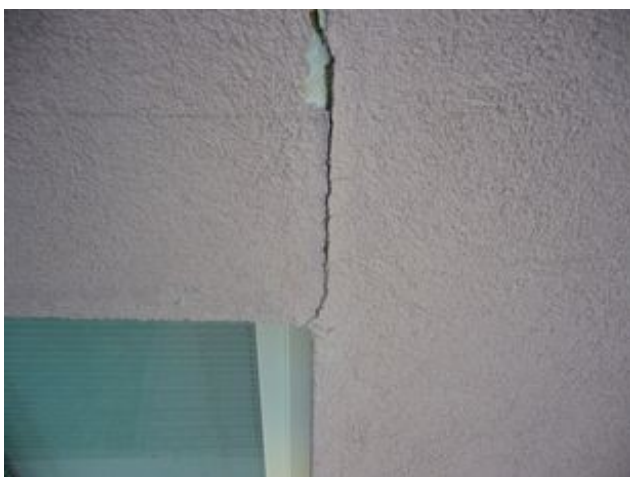
foto/25/ Pohled na vertikální trhlinu v místě rohu okenního otvoru

Nedodržení pravidla kladení tepelně izolačních desek u výplní otvorů, spára desek tepelné izolace plochy fasády nesmí navazovat na hranu desek ostění nebo nadpraží (spára desek by měla být umístěna min. 100 mm od rohu okenního otvoru) – je patrná absence tzv. hokejek. **V takovém případě dochází v rozích okenního otvoru ke zvýšení namáhání vnášených do povrchových vrstev kontaktního systému (které tvoří základní vrstva s vnější omítkou) a může způsobit vznik trhlin v těchto povrchových vrstvách.**

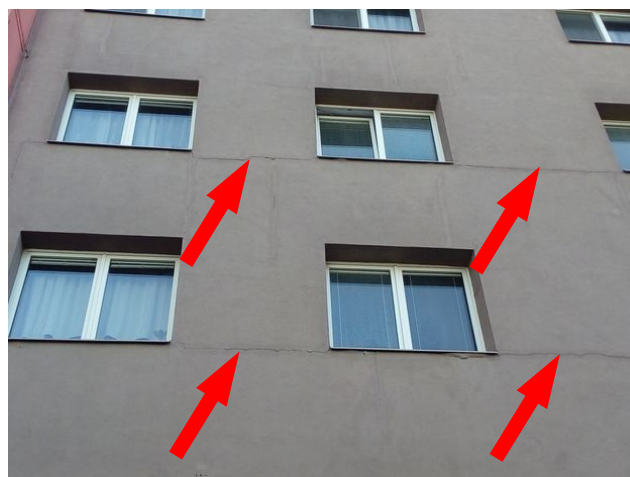
foto/26/ Pohled na horizontální trhliny v místě rohů okenních otvorů

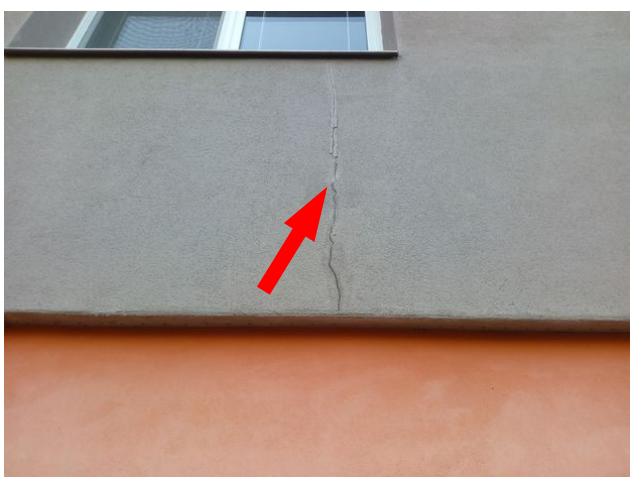
foto/27/ Pohled na vertikální trhlinu v místě založení ETICS

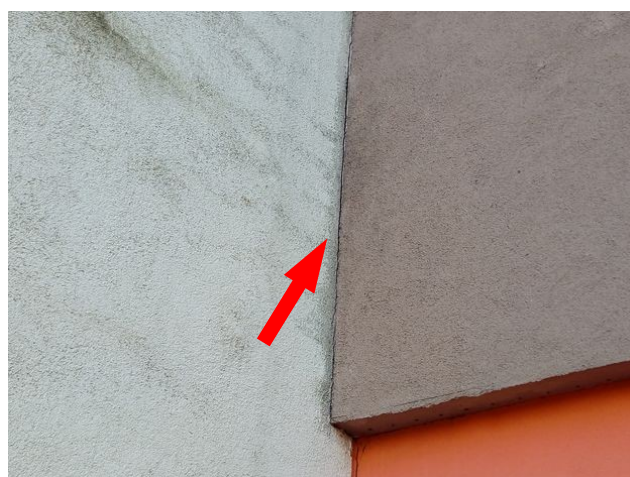
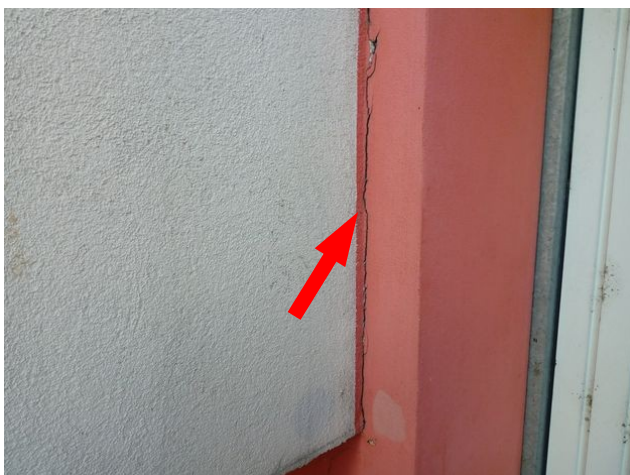
foto/28/ Pohled na trhlinu u navazující konstrukce ETICS

foto/29/ Pohled na trhlinu u navazující konstrukce ETICS

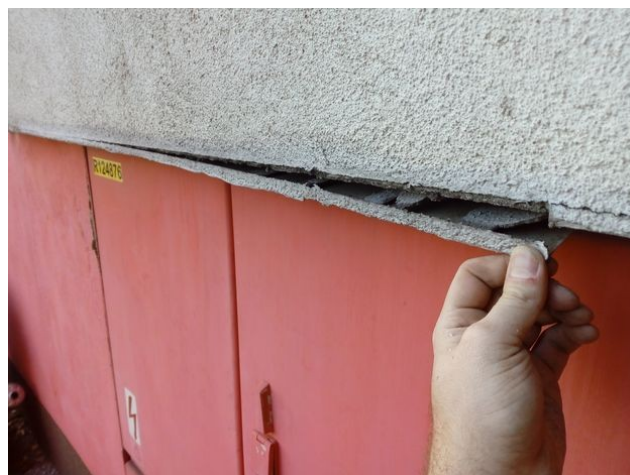
foto/30/ Pohled na utržený základací profil ETICS

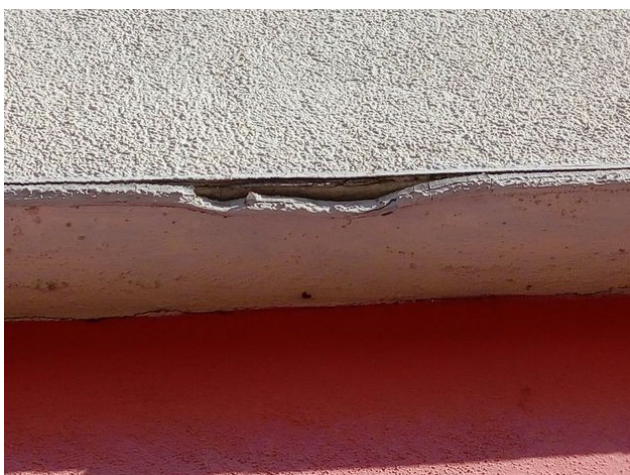
foto/31/ Pohled na trhlinu v základacím profilu ETICS

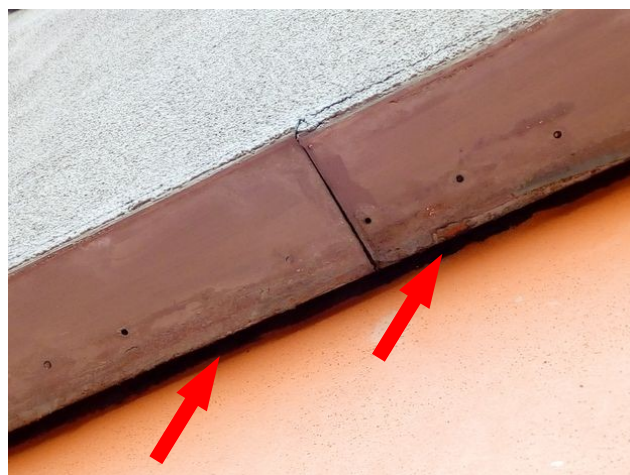
foto/32/ Pohled na spáru mezi základacím profilem a podkladem

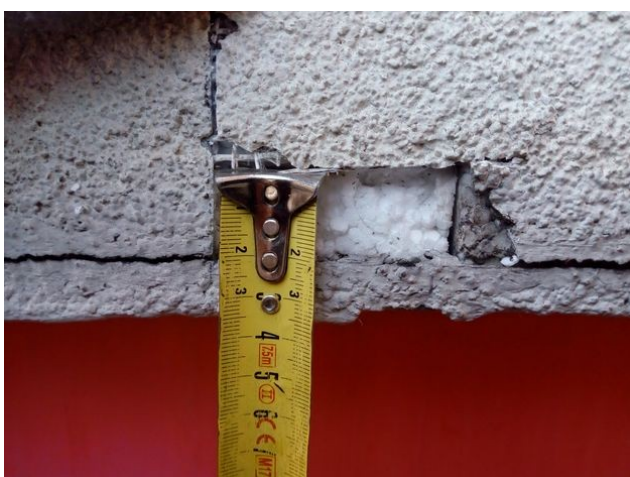
foto/33/ Pohled na nedotaženou výztužnou tkaninu přes hranu základacího profilu

**Vznik horizontálních trhlin nad zakládací lištou ETICS je příčinou absence dotažení výztužné síťoviny až k okraji zakládací lišty.**

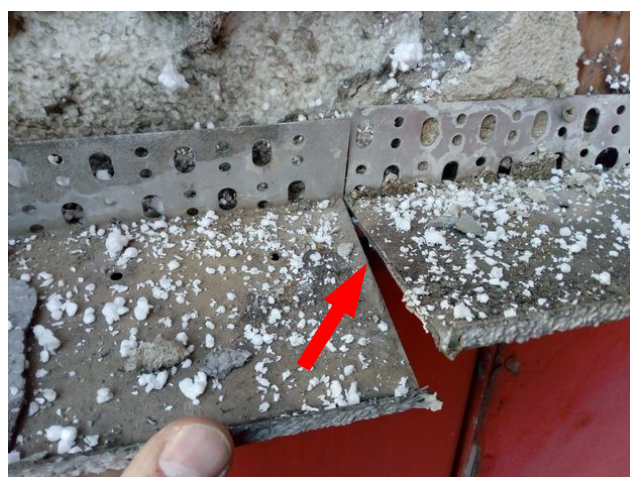
foto/34/ Pohled na základací profil – absence plastové spojky mezi profily

Na stávajícím zateplovacím systému je patrná absence systémových profilů. Systémové profily, jako jsou dilatační profily, okenní profily, rohové profily a ukončovací profily, slouží k zajištění pevnosti a k dostatečnému přenášení vzniklých sil. Při vynechání těchto profilů následně dochází ke vzniku trhlin v místech založení systému ETICS, parapetů, rohů oken a dilatace.

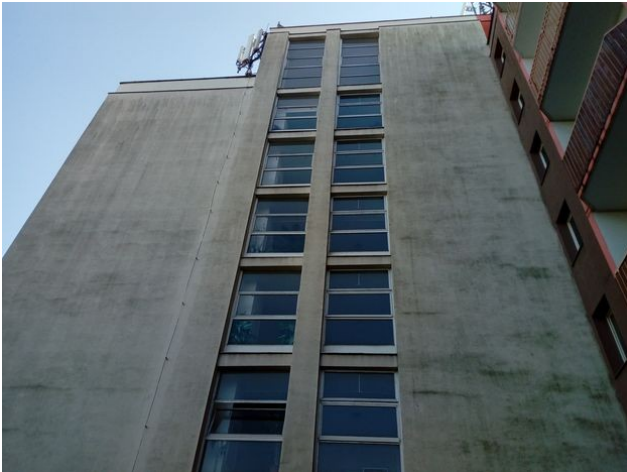
foto/35/ Pohled na biotické napadení severní fasády

Tmavé skvrny na části severní fasády jsou způsobeny biotickým napadením fasády. Dlouhodobější zadržování vody na povrchu fasády v kombinaci s přítomností nositelů mikroorganismů (znečištěná fasáda, prach apod.) jsou vhodným prostředím pro život řas a hub. Dále může docházet ke zdržování vody na fasádě v důsledku poklesu povrchových teplot fasády pod teplotu rosného bodu vnějšího vzduchu. Díky severní orientaci dané stěny nedochází k rychlému vyschnutí vlhkostí zasažené fasády. **Biotické napadení fasády je v jisté míře evidentní v celé ploše zateplené fasády.**

**Výskyt mikroorganismů** (plísňe, řasy apod.) je do jisté míry přirozený jev vázaný na málo osluněné plochy (severně orientované a stíněné). V daném případě biotické napadení fasád zhoršuje skutečnost, že se v blízkosti objektů nachází rozsáhlé pásmo listnaté zeleně.

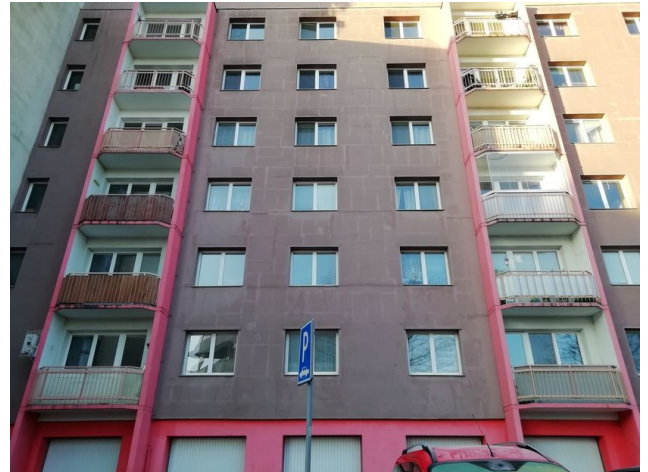
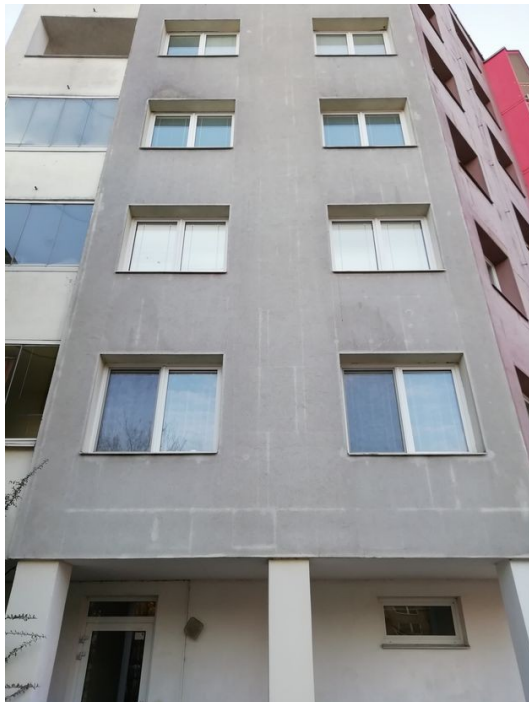
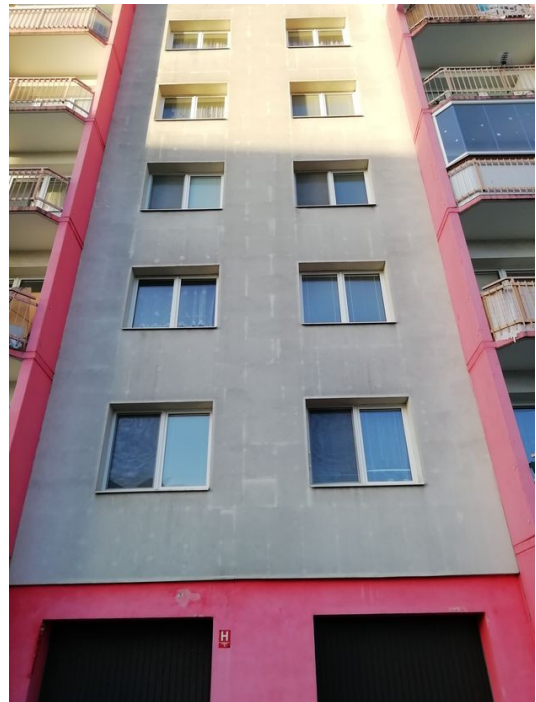
Dle informací objednatele dochází v celé ploše fasády a především v zimním období k prokreslování spár tepelného izolantu a jeho mechanického kotvení pomocí hmoždinek. Dále bylo v ploše fasády zjištěno rozsáhlé biotické napadení omítky. Napadení se vyskytuje v omezené míře převážně na severní a severozápadní části fasády.

foto/36/ Pohled na prokreslování spár tepelného izolantu a talířů hmoždinek

foto/37/ Pohled na prokreslování spár tepelného izolantu a talířů hmoždinek

foto/38/ Pohled na prokreslování spár tepelného izolantu a talířů hmoždinek
