Znalecký posudek č. S 02/19 – 251

podaný ve věci posouzení technického stavu kontaktně montovaného tepelně izolačního kompozitního systému (ETICS) na obvodovém plášti bytového domu

- Posuzovaný objekt** : Bytový dům Langrova 1b, Brno - Loučky
- Posuzovaná konstrukce** : Kontaktně montované zateplovací kompozitní souvrství s izolantem z expandovaného pěnového polystyrenu.

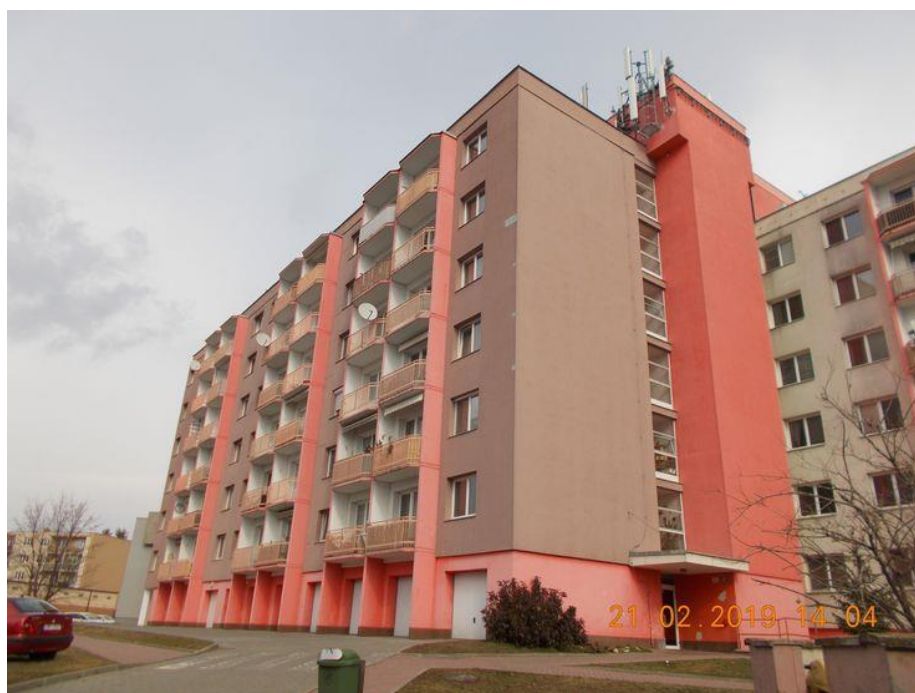
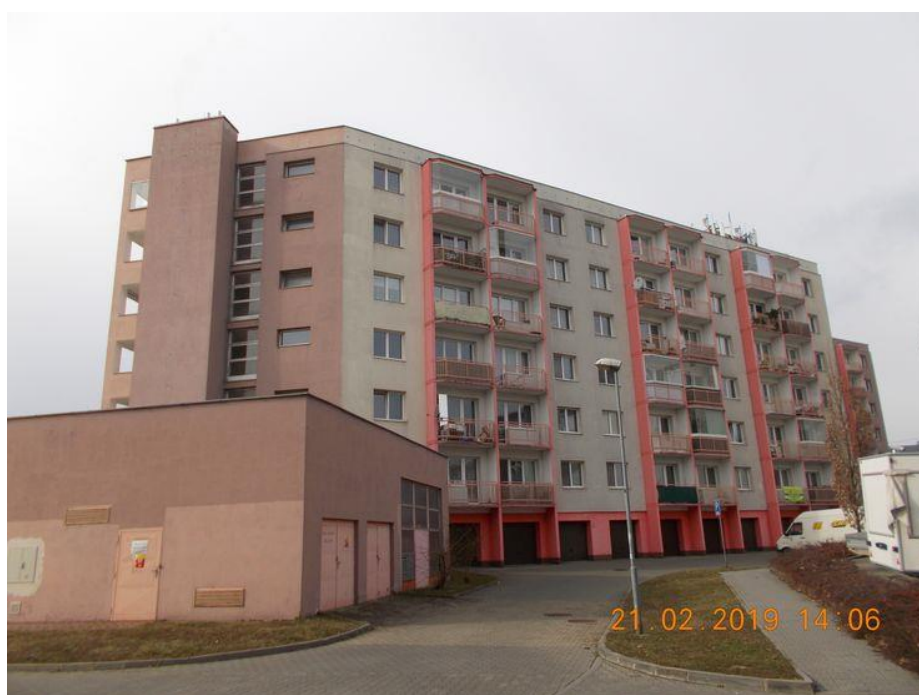
Obrázek č. 1 a č. 2

Celkový pohled na dvě sekce posuzovaného objektu – severozápadní sekce (nahore) a jihovýchodní sekce (dole).

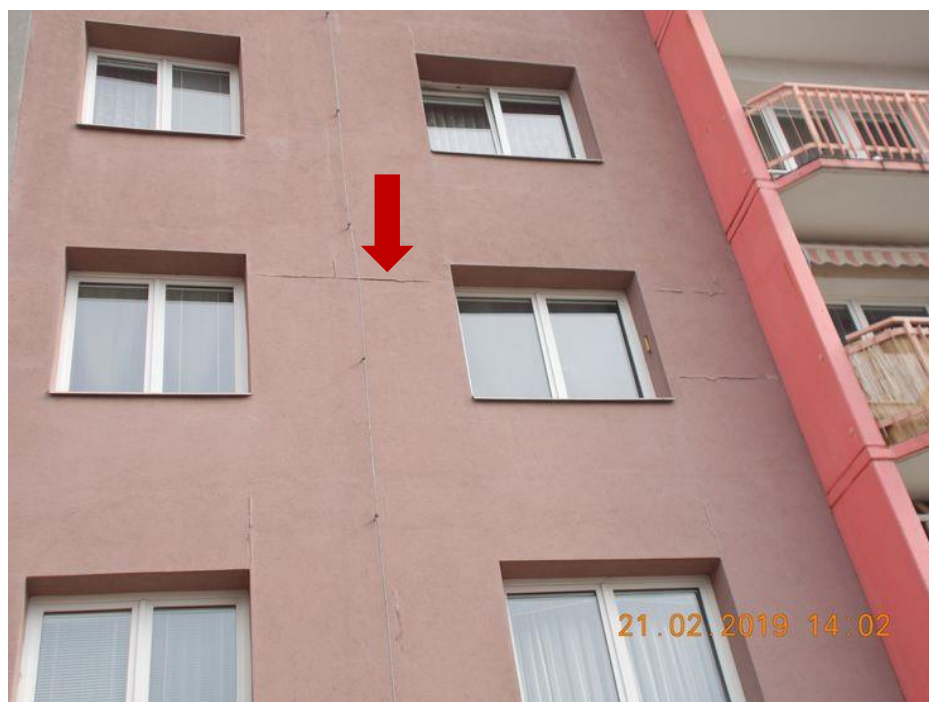
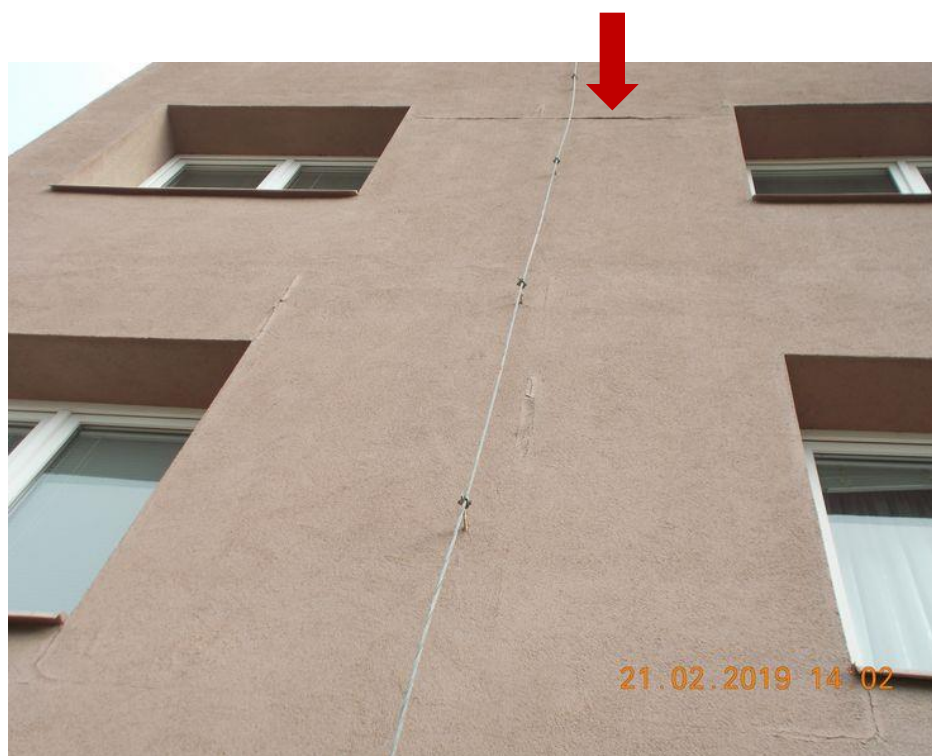
Obrázek č. 3 a č. 4

Ve fasádním líci, nejvíce na osluněných plochách severozápadní sekce, lze vizuálně zjistit z přilehlého terénu vodorovně orientované liniové trhliny. Trhliny s tímto průběhem podle zkušeností z praxe signalizují lokální uvolnění a sesouvání zateplovacího souvrství ve směru vlastní tíhy.

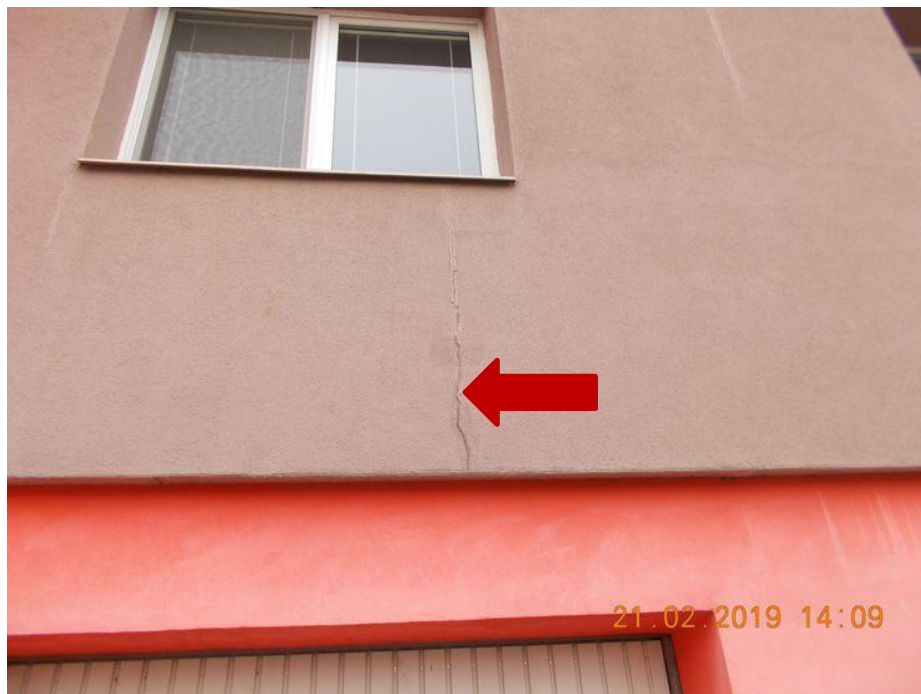
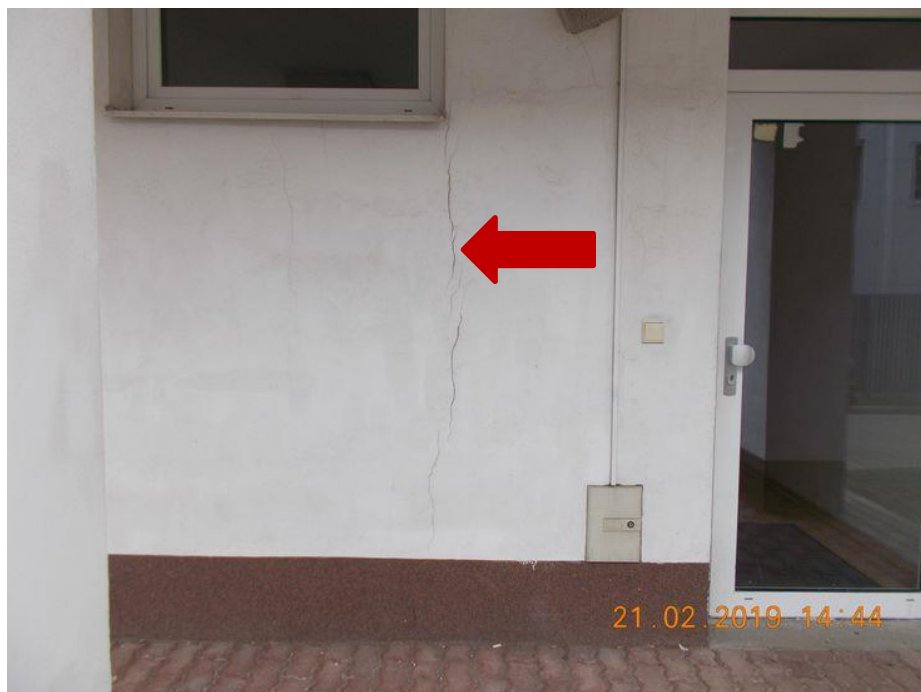
Obrázek č. 5 a č. 6

Výskyt svisle orientovaných liniových trhlin je důsledkem tvarových změn od posunu částí zateplovacího souvrství a dotváří obraz typického projevu poruchy tohoto typu (lokální svislý posun ETICS).

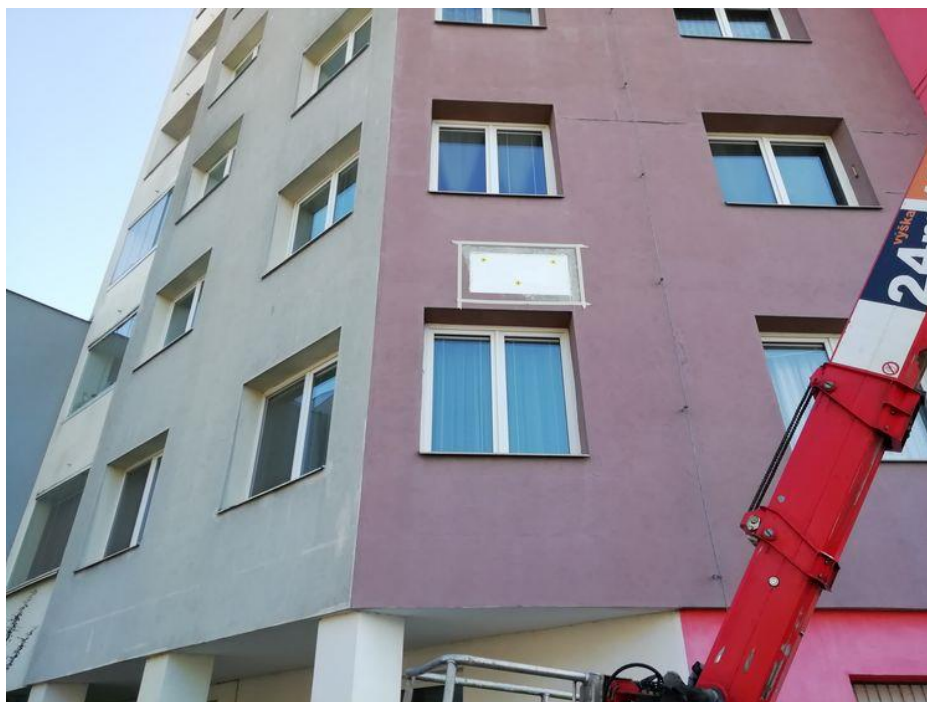
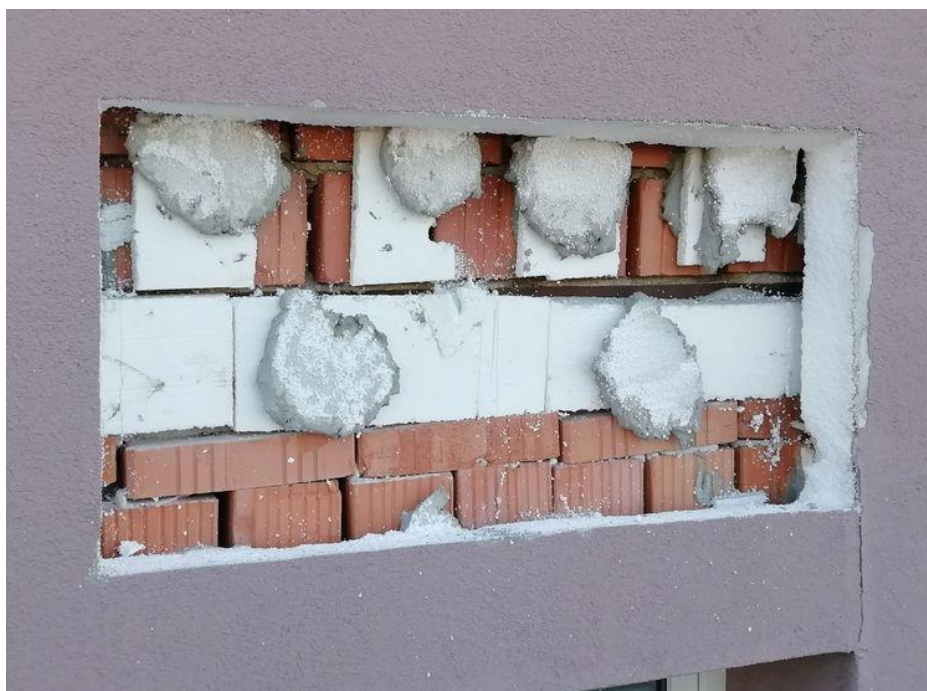
Obrázek č. 7 a č. 8

Poloha a celkový pohled na sondu S1. Desky EPS jsou nalepeny na podkladních vyrovnávacích podložkách ze stejného materiálu, reálná plocha funkčního lepeného spoje desek s podkladem je redukována

podložkami, odhadem na 20 % plochy desek. Tento způsob lepení je z technického hlediska neakceptovatelný a je porušením všech známých zavedených technologických postupů. V této sondě nebyly zachyceny funkční plastové talířové kotvy.

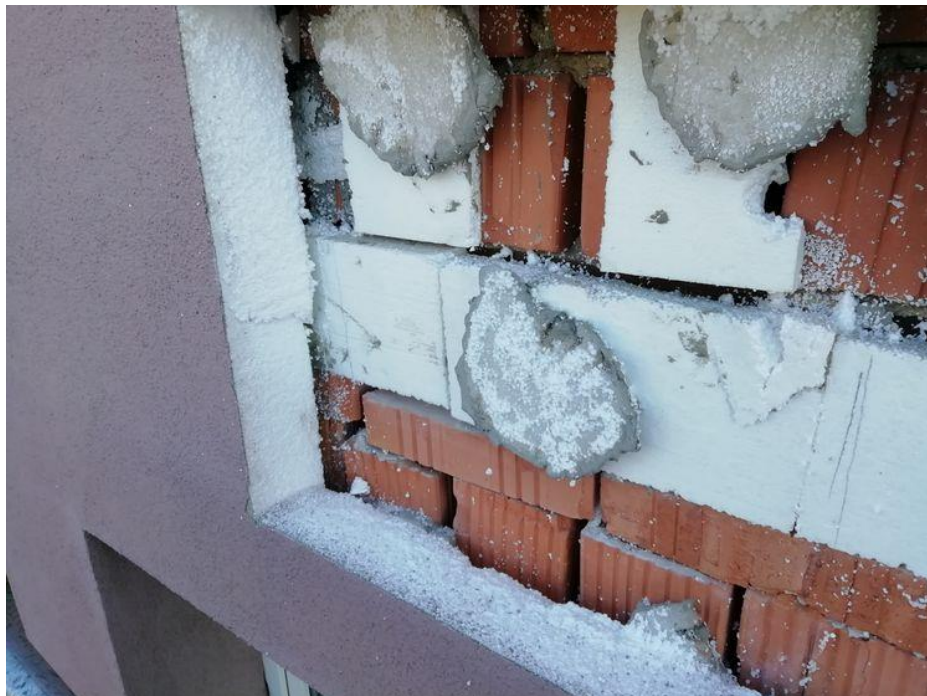
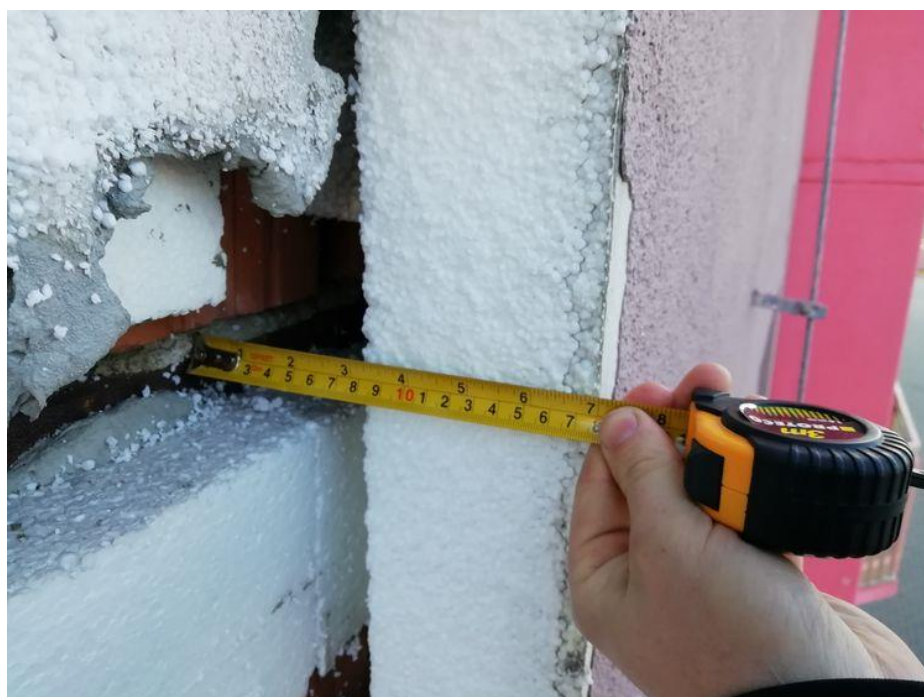
Obrázek č. 9 a č. 10

Detaily sondy S1 s upřesněním tloušťky souvrství.

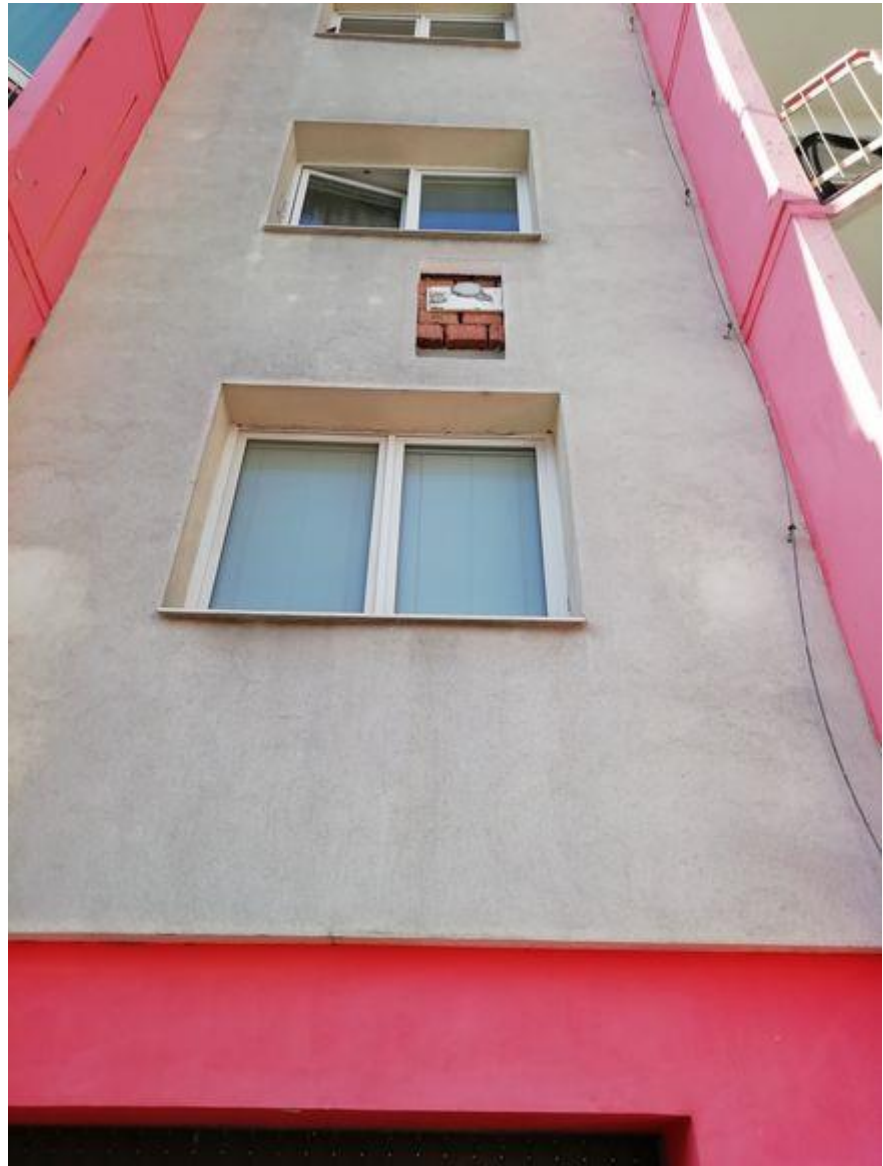
Obrázek č. 11

Umístění sondy S2.

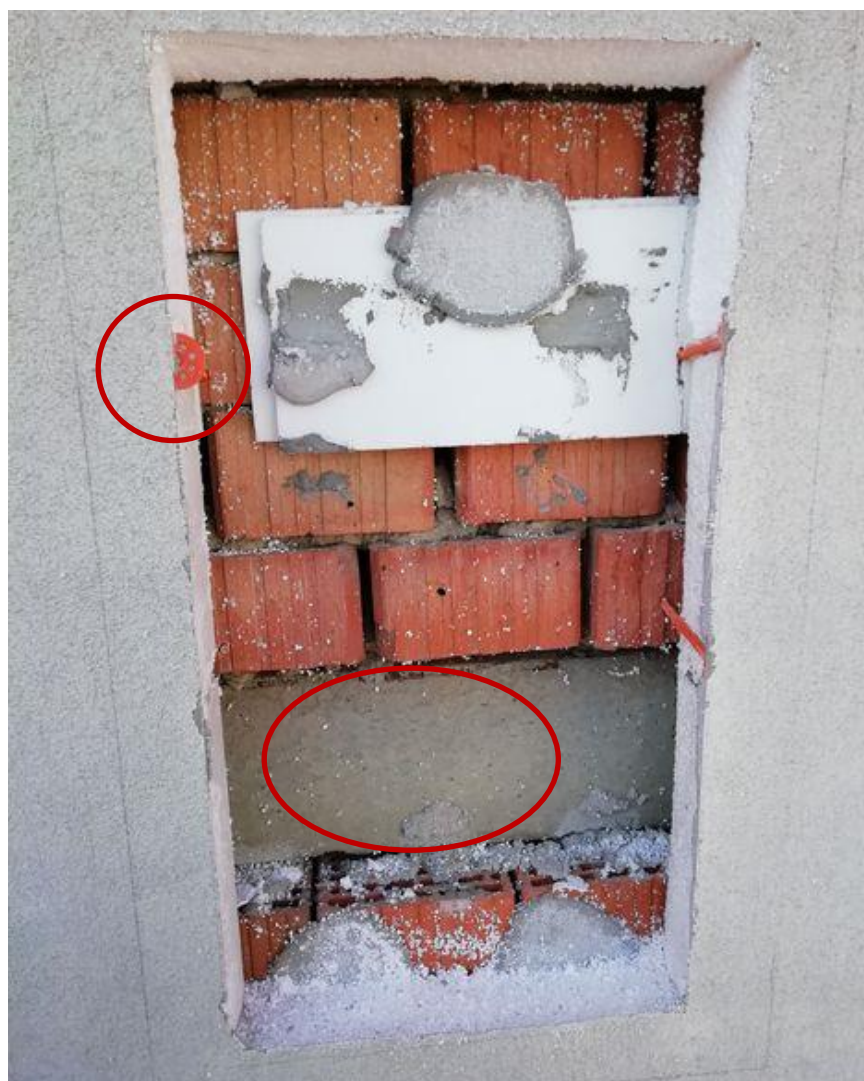
Obrázek č. 12

Celkový pohled na sondu S2. Podle detailů v kroužku byla identifikována použitá plastová kotva (viz obr. 16) a bylo konstatováno zcela nefunkční lepení izolantu v oblasti zapuštěného prvku monolitického skeletu (viz obr. 13 a 14).

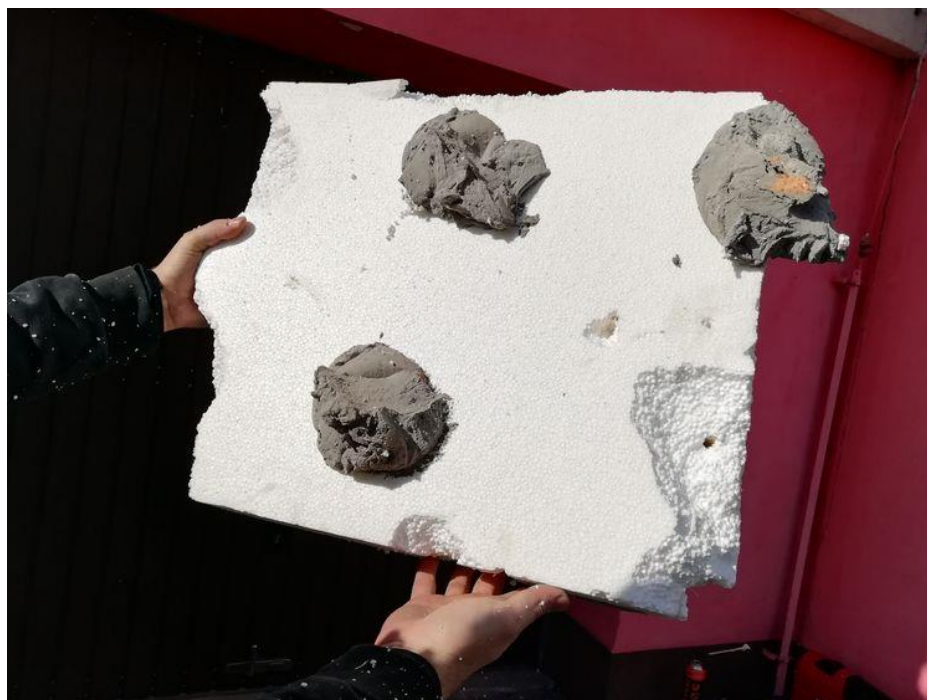
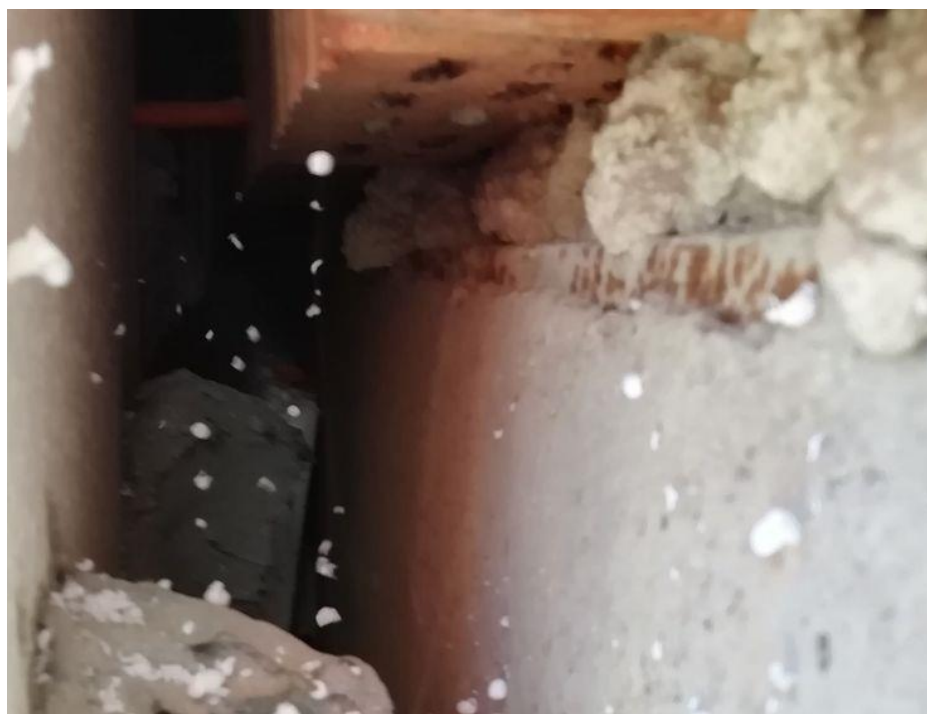
Obrázek č. 13 a č. 14

Nefunkční přilepení desek izolantu z EPS v oblasti zapuštěného prvku monolitického skeletu.

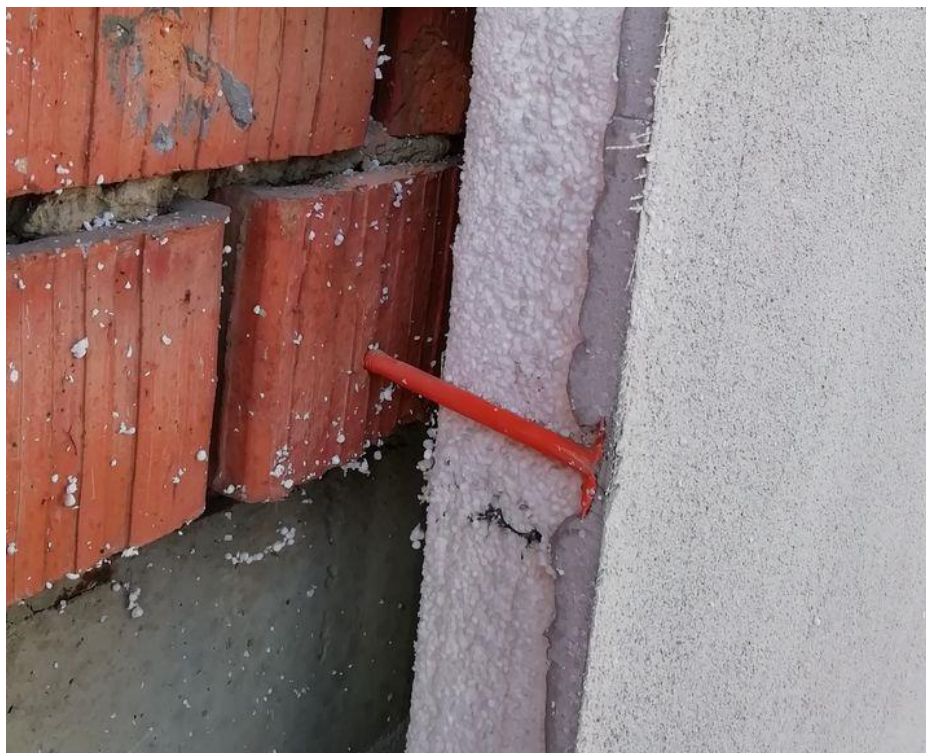
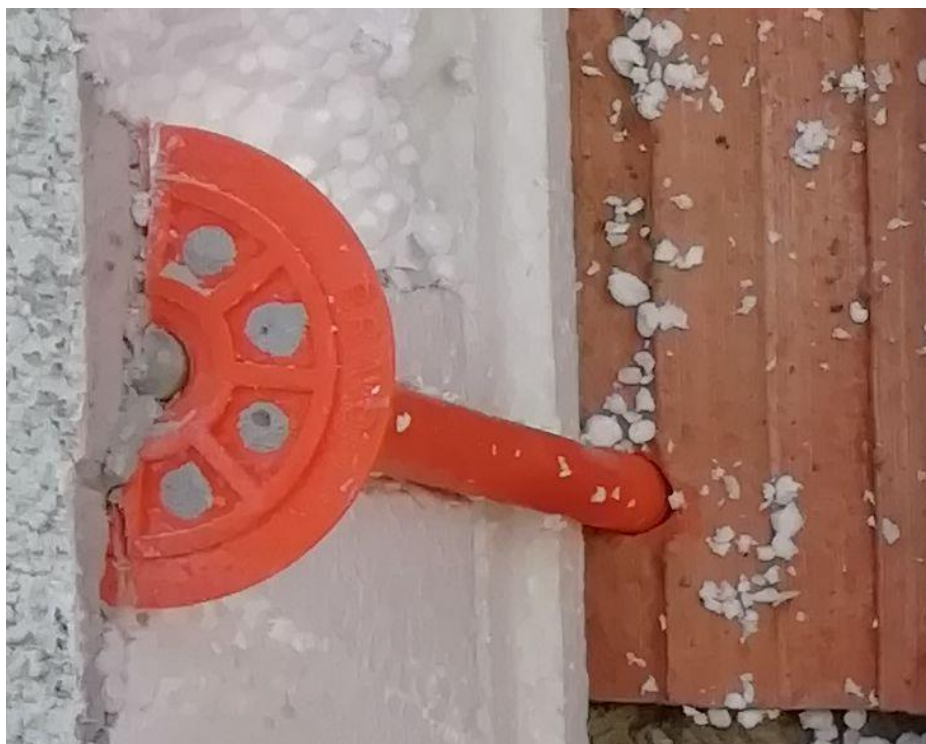
Obrázek č. 15 a č. 16

Nahodile rozmístěné plastové kotvy, zjištěné v sondě S2, nejsou situovány do lepicích bodů od deskou izolantu. To významně snižuje fixační funkci kotvy (nahore i dole). Podle tvaru a perforace talíře byla kotva identifikována jako Bravoll PTH 60/10 (dole).

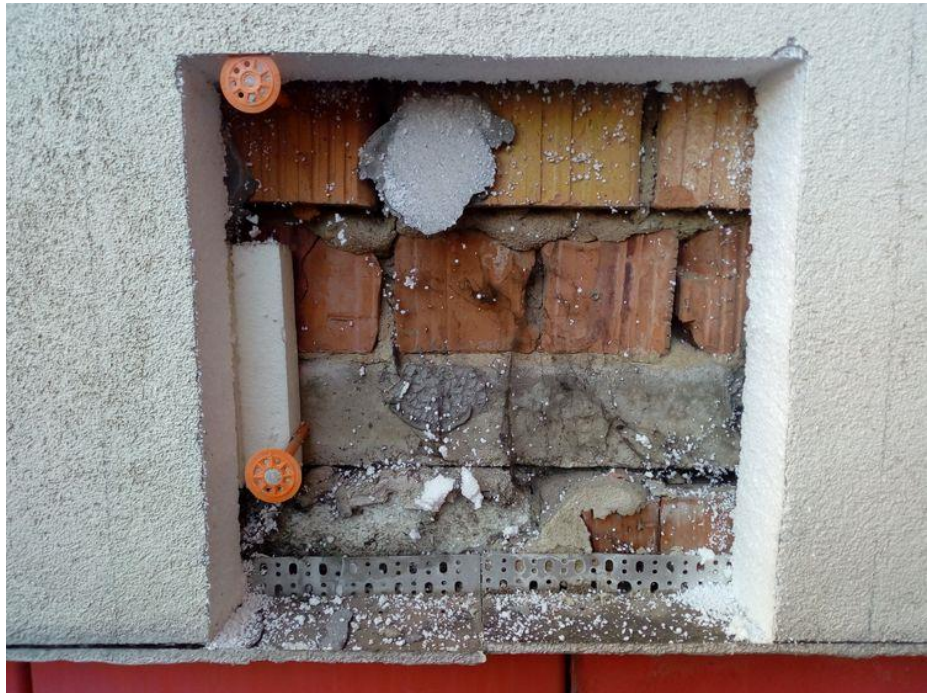
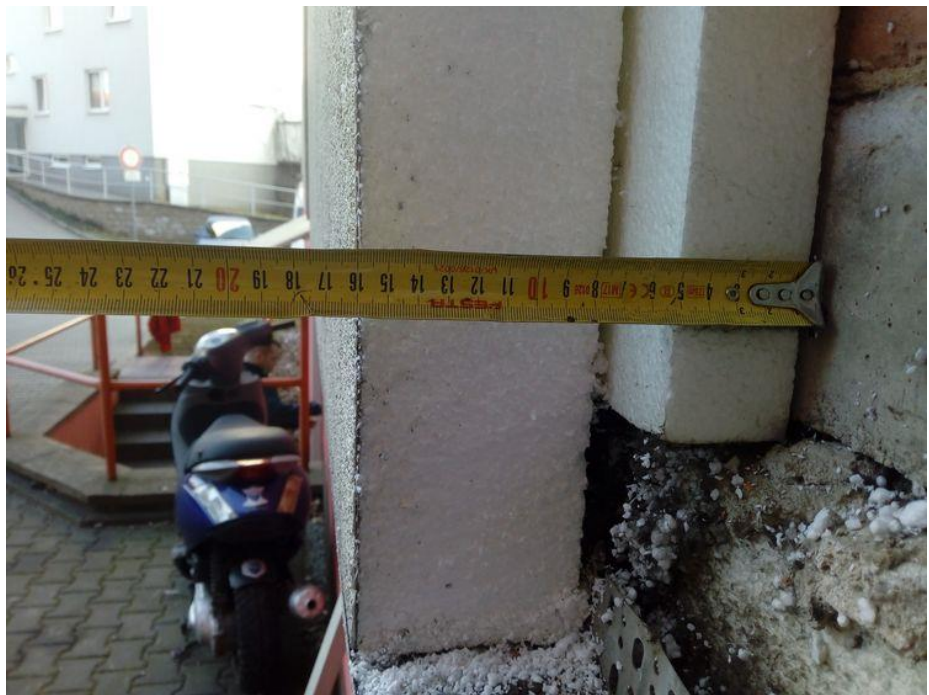
Obrázek č. 17 a č. 18

Sonda 3 byla provedena u spodního okraje zateplené fasádní plochy. Na spodním snímku je patrné podlepování souvislé tepelně izolační vrstvy z EPS podložkami ze stejného materiálu v tloušťce 50 mm

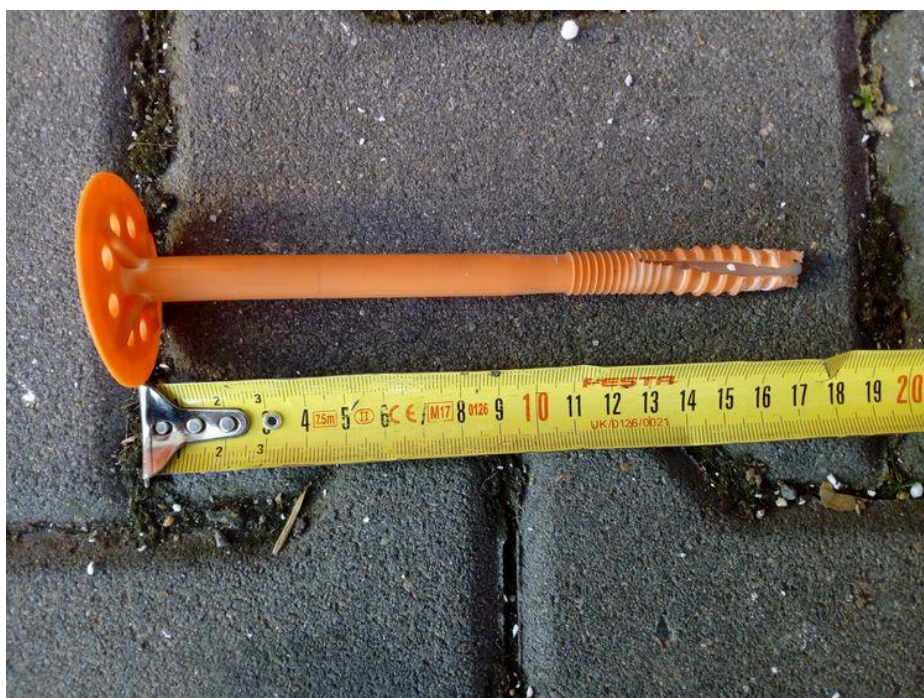
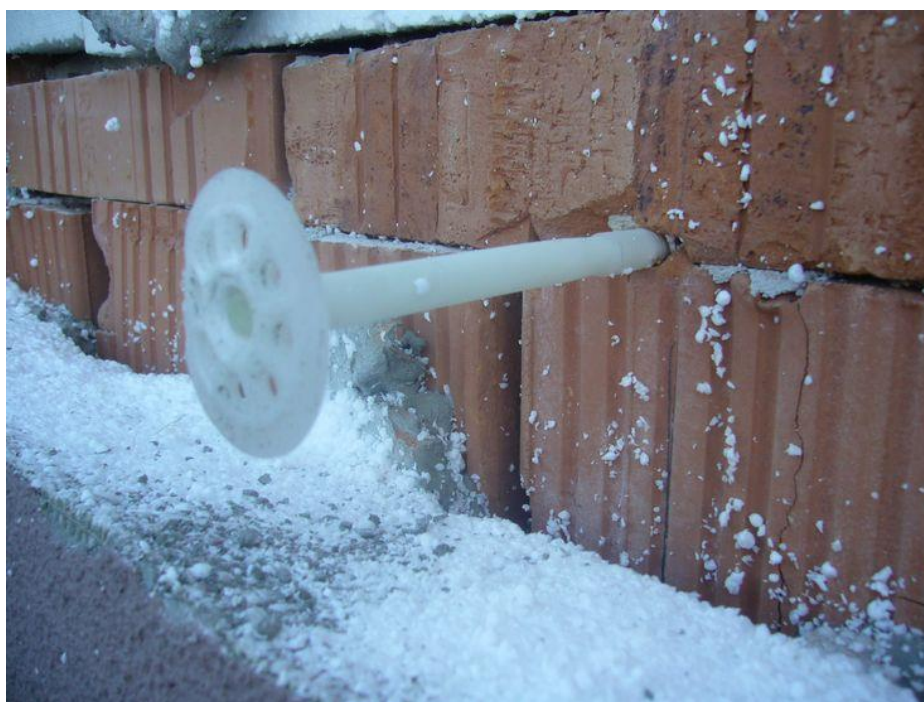
Obrázek č. 19 a č. 20

Použité plastové kotvy byly identifikovány jako **Bravoll PTH 60/10**.
Ojediněle byly zjištěny i jiné kotvy.

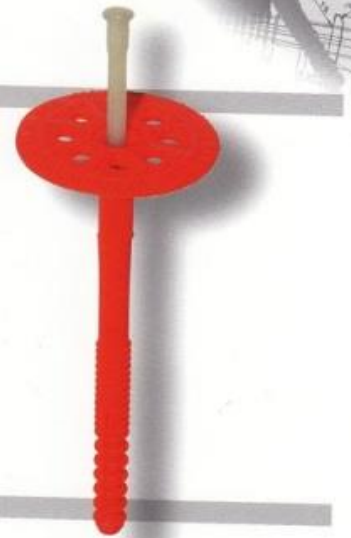
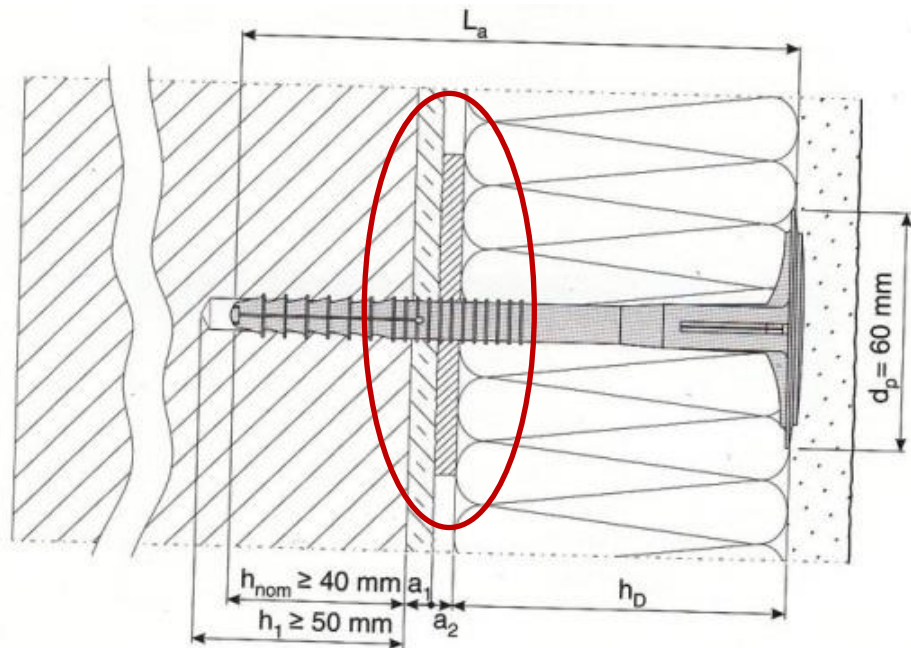
Obrázek č. 21 a č. 22

Plastová kotva Bravoll PTH 60/10 podle katalogu výrobce kotev z roku 2004. Na spodním obrázku je detail správně zabudované kotvy s vyznačením lepidla pod hmoždinkou. Tento požadavek není na posuzované stavbě splněn.

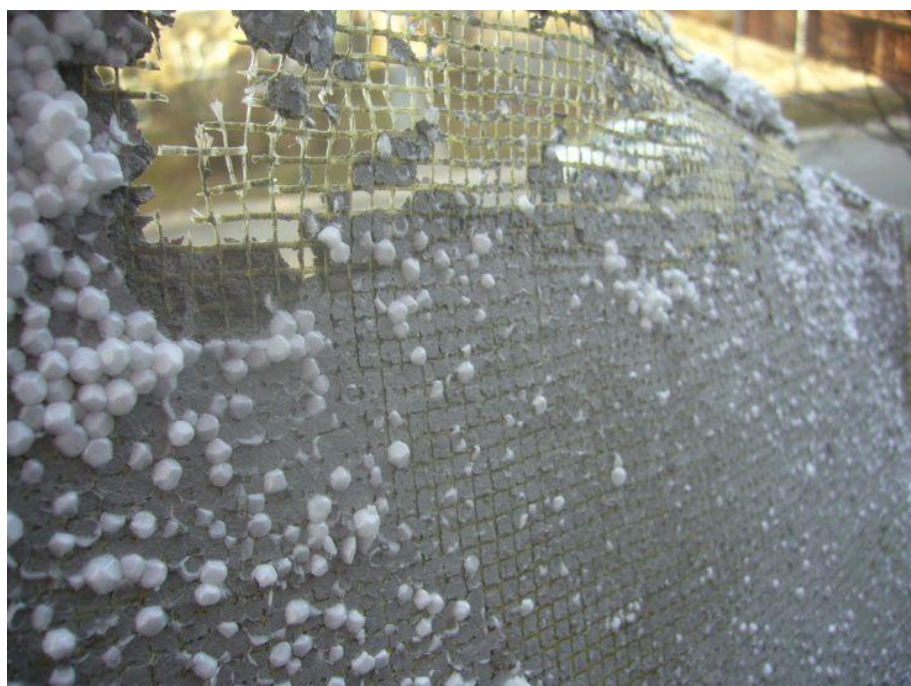
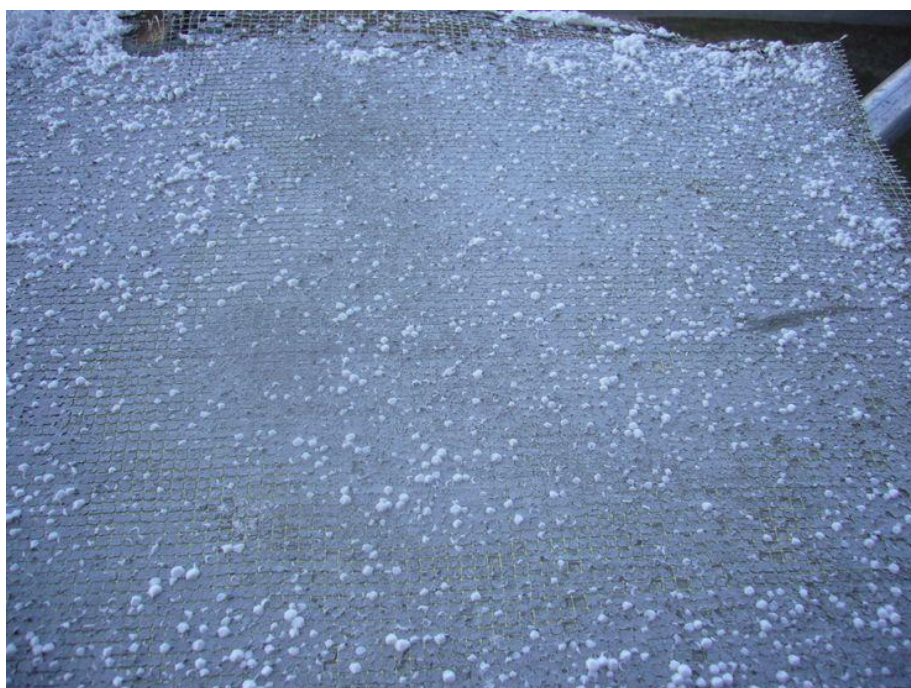
Obrázek č. 25 a č. 26

Při provádění sond byla zjištěna nízká přídržnost základní vrstvy s omítkou k izolantu z EPS. I tento problém je třeba v rámci sanačního projektu řešit, protože injektované kotvy náhradní fixaci této vrstvy nezajistí.

- 4.2. *Jaké jsou možné postupy při opravě ?* Podle dostupných podkladů bude pravděpodobně nutné provést demontáž vrchních vrstev zateplení. Poté je třeba dodatečně spolehlivě upevnit tepelně izolační vrstvu k nosnému podkladu. Z dosavadní praxe jsou dobré výsledky při použití sanačního kotvení injektovanými kotvami Spiral Anksys (výrobce EcoRaw RDP s.r.o.). Tyto kotvy mají v současné době potřebné technické doklady a jejich výrobce je schopen zajistit pro každý sanační případ i statický posudek individuálně navrženého kotvení. S ohledem na zjištěné nerovnosti podkladu a způsob montáže zateplení doporučuji konzultovat možnost použití této technologie pro tento případ přímo s jejím výrobcem. Pokud svou technologii pro daný případ nedoporučí, nastupuje variant úplné demontáže a likvidace zateplovacího souvrství a jeho náhrada novým certifikovaným zateplovacím systémem. Pro případ potřeby zajistit v rámci sanace předěly souvislé vzduchové mezery pod tepelně izolační vrstvou a dále potřeby vyhovět požadavkům požárně technických norem na kontaktně montovaný systém (ČSN 73 0810:2016) upozorňuji na možnost použít prvky sanačního systému SanRec společnosti fischer international s.r.o. Podkladem pro rozhodování o dalším postupu by mělo být nejprve věcné vymezení a alespoň orientační vyčíslení finanční náročnosti uvedených variant. Pro tento účel se obvykle zpracovává koncept sanačního projektu, který by měl vypracovat kompetentní odborník.
