**DEKPROJEKT s.r.o.**  
Zakázka číslo: 2019-005317-ToJ

Odborný posudek

## **Odborné posouzení stavu kontaktního zateplovacího systému včetně koncepčního návrhu nápravných opatření**

Bytové domy  
Langrova 1207/1b  
627 00 Brno-Slatina

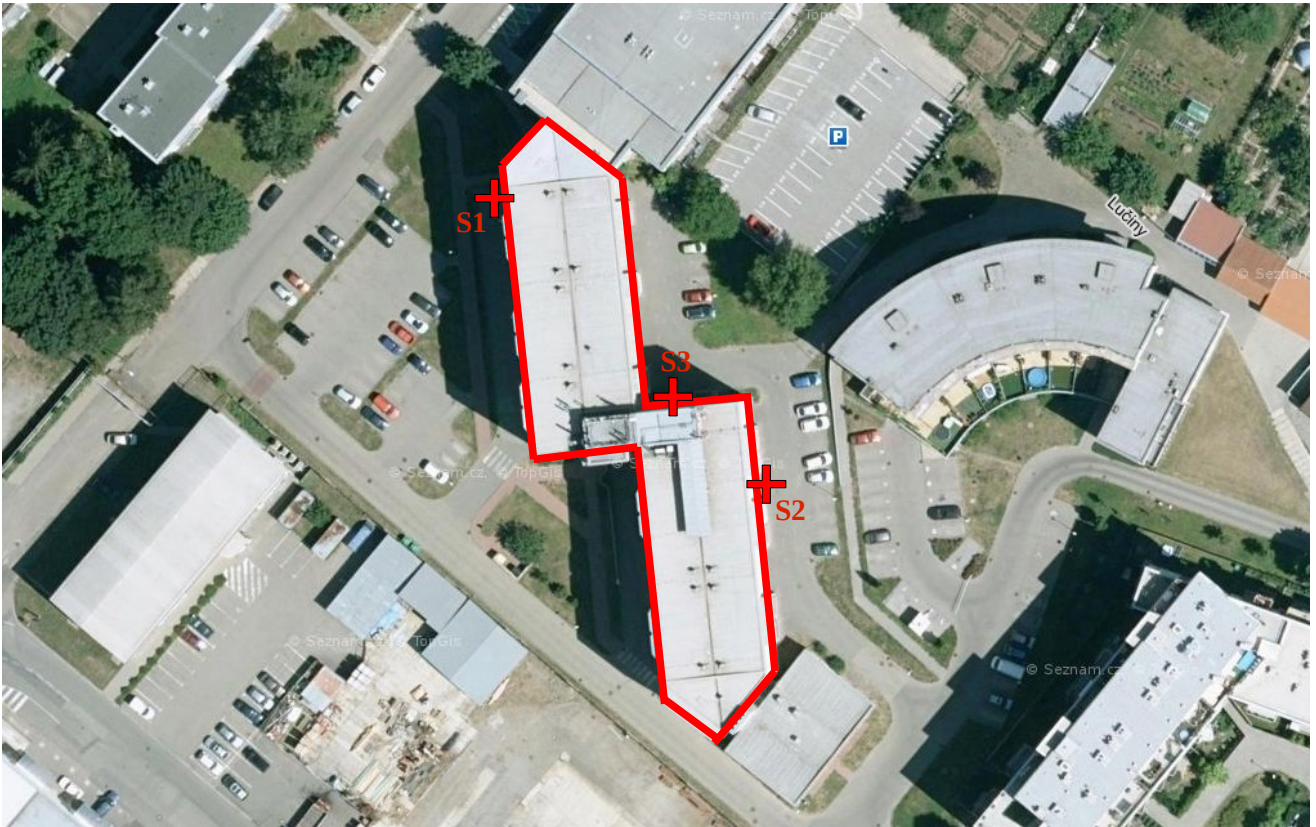
obr. 11/ Situace (červeně vyznačené předmětné objekty a jednotlivé sondy)

Pozn.: U sond do fasády byla ověřována skladba, stav jednotlivých vrstev a technologie realizace jednotlivých vrstev vnějšího kontaktního zateplovacího systému.
